BULLETIN MUNICIPAL
DE ROQUEFORT
N° 10 - décembre 2007
n° i.s.s.n 163264250

Expertise du patrimoine campanaire

Par Eric Brottier, Ingénieur des Arts et Métiers - Technicien -Conseil pour le Ministère de la Culture, et
Sébastien Legrand, chef des services techniques de la commune de Roquefort.

Mission expertise : Eglise paroissiale

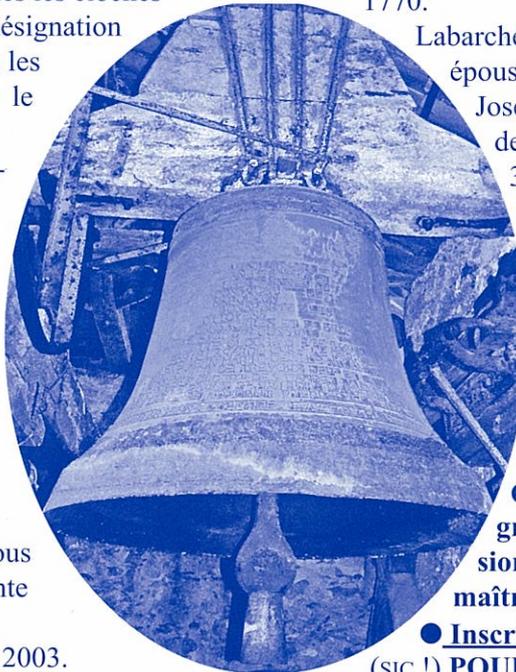
CLOCHE DE 1803

Cette cloche fut classée monument historique le 5 juin 2003

● **Décor** : croix à étoiles, mono-

grammes IHS avec les clous de la Passion (probablement fondue par un

maître fondeur Espagnol)
