DDTM des Landes

ETUDE DE CARACTERISATION DE L'ALEA EFFONDREMENTS KARSTIQUES

COMMUNE DE ROQUEFORT

RAPPORT FINAL

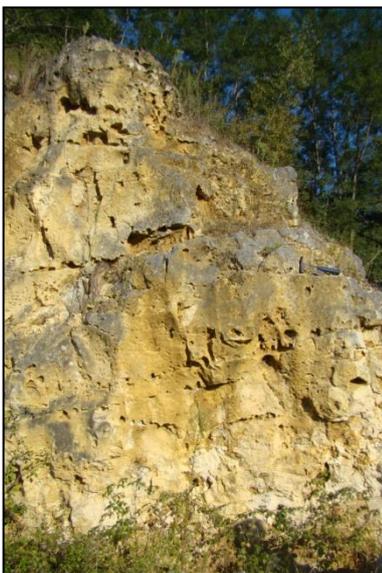
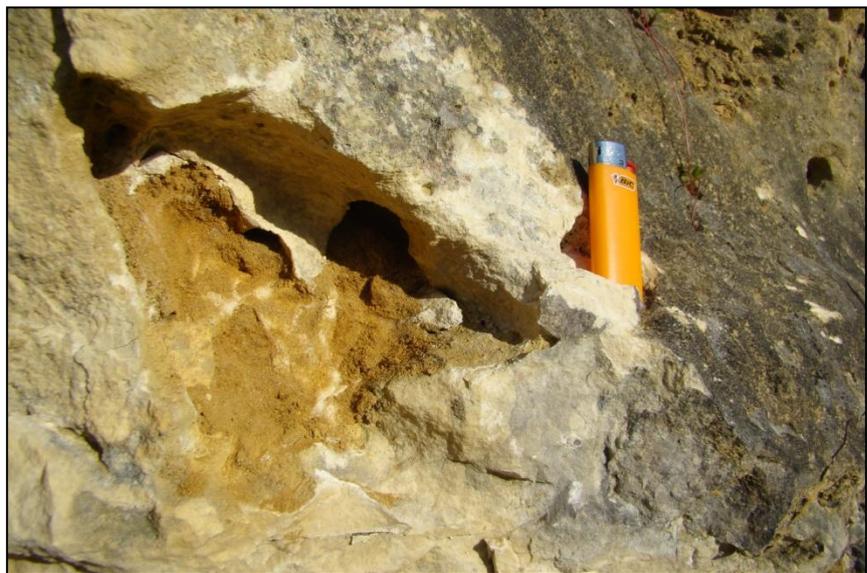
Surmontant directement en contact les argiles grises campaniennes, les **calcaires massifs** du Maastrichtien, visibles sur une épaisseur de 10 m environ sur le front sud de l'exploitation, sont des calcaires très durs, ocre à jaunes ou gris-blanc, à zones très bioclastiques et graveleuses. Le plus souvent, et surtout dans cette carrière, ils sont assez mal lités et recristallisés. Le microfaciès principal de cette série est une biosparite bien triée, à petites vacuoles grisâtres ou jaunes de plusieurs millimètres. Des passées biomicritiques ou très grossières y existent aussi. Ces faciès se poursuivent vers le Sud, dans les carrières abandonnées de Sendié et Saint-Jean des environs de Badeho et Lugo et forment les gorges à pic de la Douze, avec des **calcaires parfois très vacuolaires** [Fig. 5].

Figure 5 : Calcaires maastrichtiens vacuolaires (et zoom sur un conduit karstique rempli d'argile) dans la carrière de Cros [Source : IMS_{RN}]

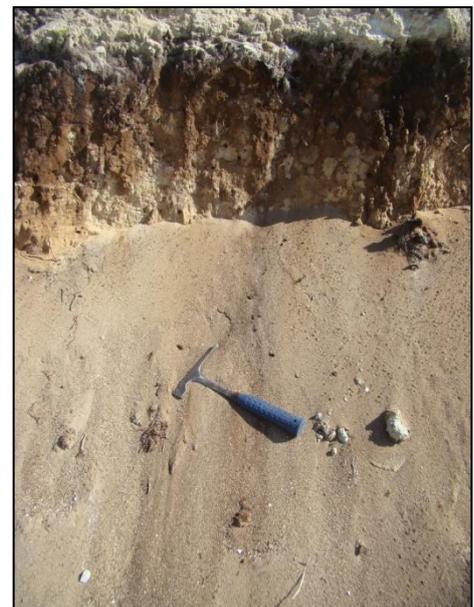
La formation est constituée de **sables ferruginisés généralement roux à orangés**, moyens à fins, assez argileux (kaolinite) et très micacés. Les médianes de ces sables assez bien classés sont comprises entre 130 et 250 microns ; leur teneur en fraction inférieure à 40 microns est comprise entre 20 et 40 % le plus souvent, mais certains niveaux peu épais peuvent contenir très peu d'argile [Fig. 6].

Figure 6 : Affleurement des Sables Fauves sur le site de SOCODAC [Source : IMS^{RN}]

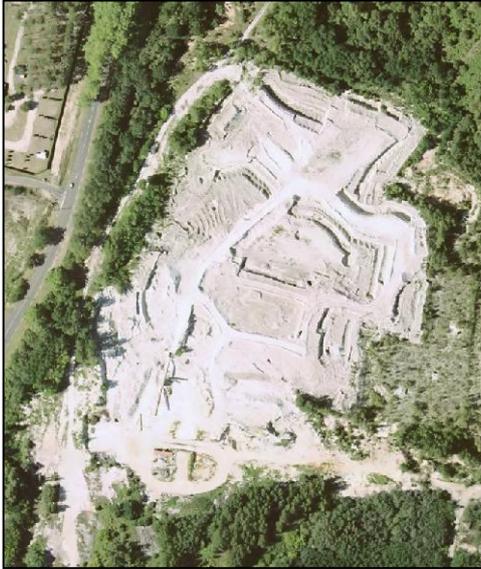
Au Nord du territoire communal se trouve un important dépôt de **résidus d'une ancienne papeterie**, LA CELLULOSE DU PIN, construite après la guerre et dont les activités ont cessé en 1978 [**Fig. 7**].

Le 11 juillet 2012, le Maire de Roquefort a pris un arrêté de suspension de toute activité sur le site en raison des effondrements importants qui s'y sont produits au cours de l'année ainsi que fin 2011. A l'heure actuelle le site est toujours fermé.

Figure 7 : Vue aérienne du site SOCODAC (en 2012) et affleurement des résidus de papeterie au niveau d'un effondrement (les Sables Fauves sont visibles en dessous) [Source : BD-Ortho IGN / IMS_{RN}]

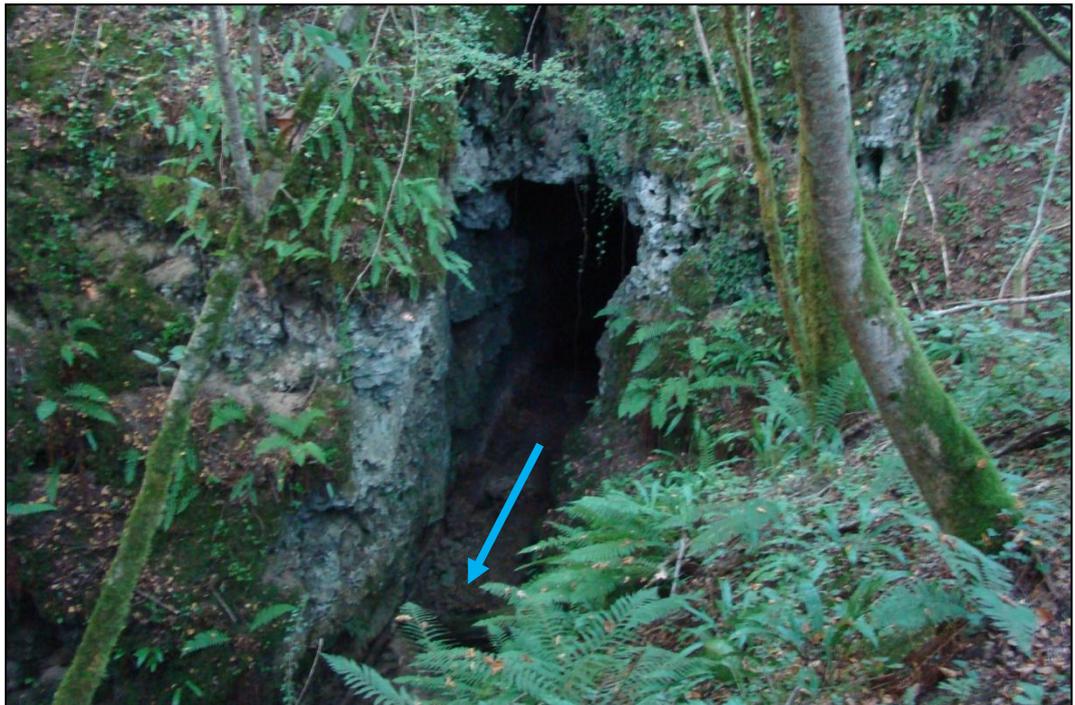
Plus au Sud, le cours d'eau passe à plusieurs reprises en souterrain dans la roche. Ainsi la traversée du Cros par la piste menant à l'ancienne carrière se fait sans le moindre aménagement [**Fig. 13**]. Certains conduits karstiques dépassent 100 m de développement.

Figure 13 : Conduit karstique (calcaires Maastrichtiens) permettant le passage du ruisseau du Cros sous la piste menant à l'ancienne carrière (piste située à droite, non visible sur la photo)

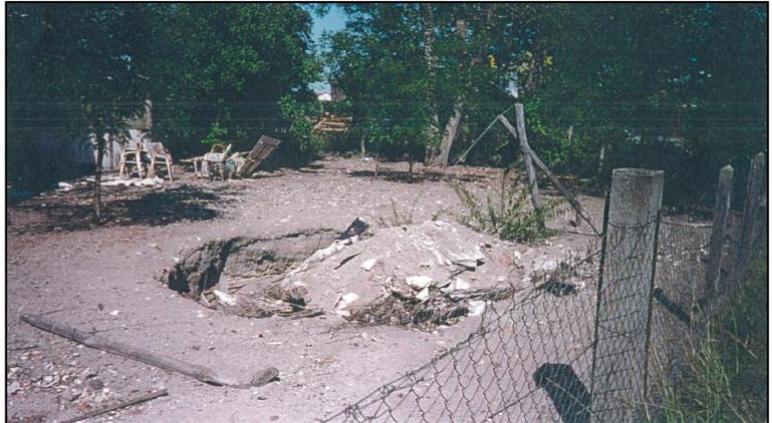
4 nouveaux effondrements ont été recensés entre 1979 et 2001 tous situés dans le périmètre de « risque très important » de la cartographie du CETE. Ils ont un diamètre moyen de l'ordre de 2 m [**Fig. 28**].

Figure 28 : Fontis en partie remblayé à l'angle du chemin de Cousseillat et de la RD 932 [Source : ANTEA]

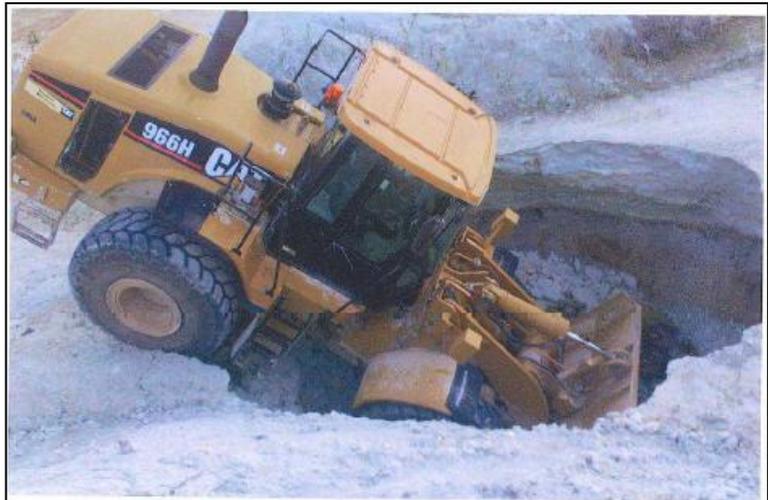
Un événement historique, mentionné par les personnes présentes, est illustré à l'aide de photos. Il s'agit du **basculement d'un chargeur CATERPILLAR dans un fontis** de près de 8 m de diamètre (évalué d'après la taille de l'engin) à la date du 23 septembre 2011 [Fig. 37].

Figure 37 : Événement du 23/09/2011
[Source : BRGM / M. et Mme POCHON]

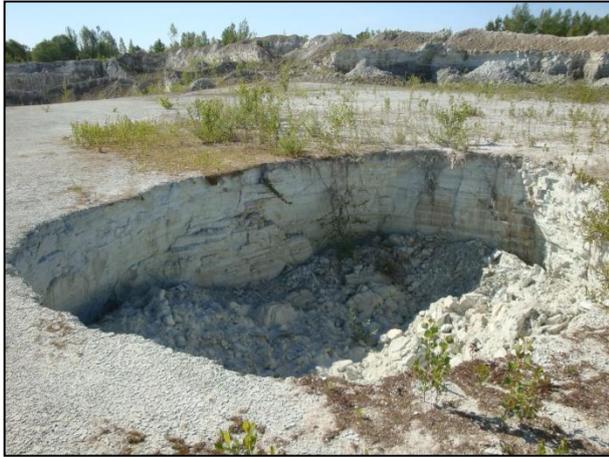
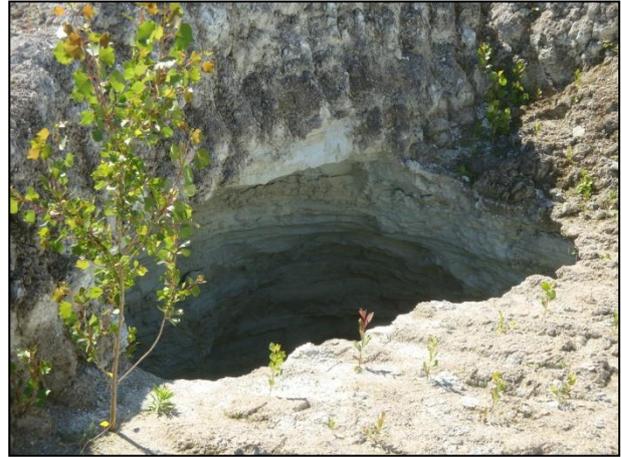
Figure 39 : Effondrements présents sur le site SOCODAC en Juin 2012 (désordre n° 1 sur la photo de gauche et désordre n° 6 sur celle de droite) [Source : BRGM]

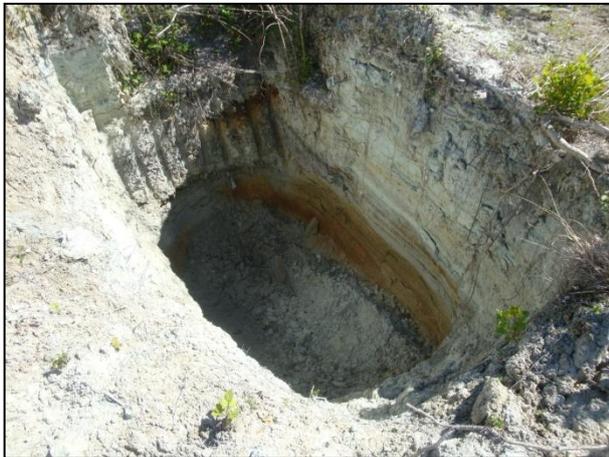
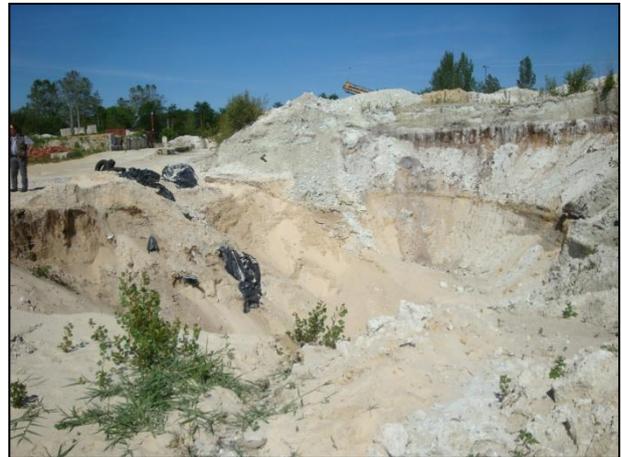
Figure 40 : Dépressions non formellement liées à une origine naturelle sur le site SOCODAC en Juin 2012 (désordre n° B sur la photo de gauche et désordres n° D sur celle de droite) [Source : BRGM]

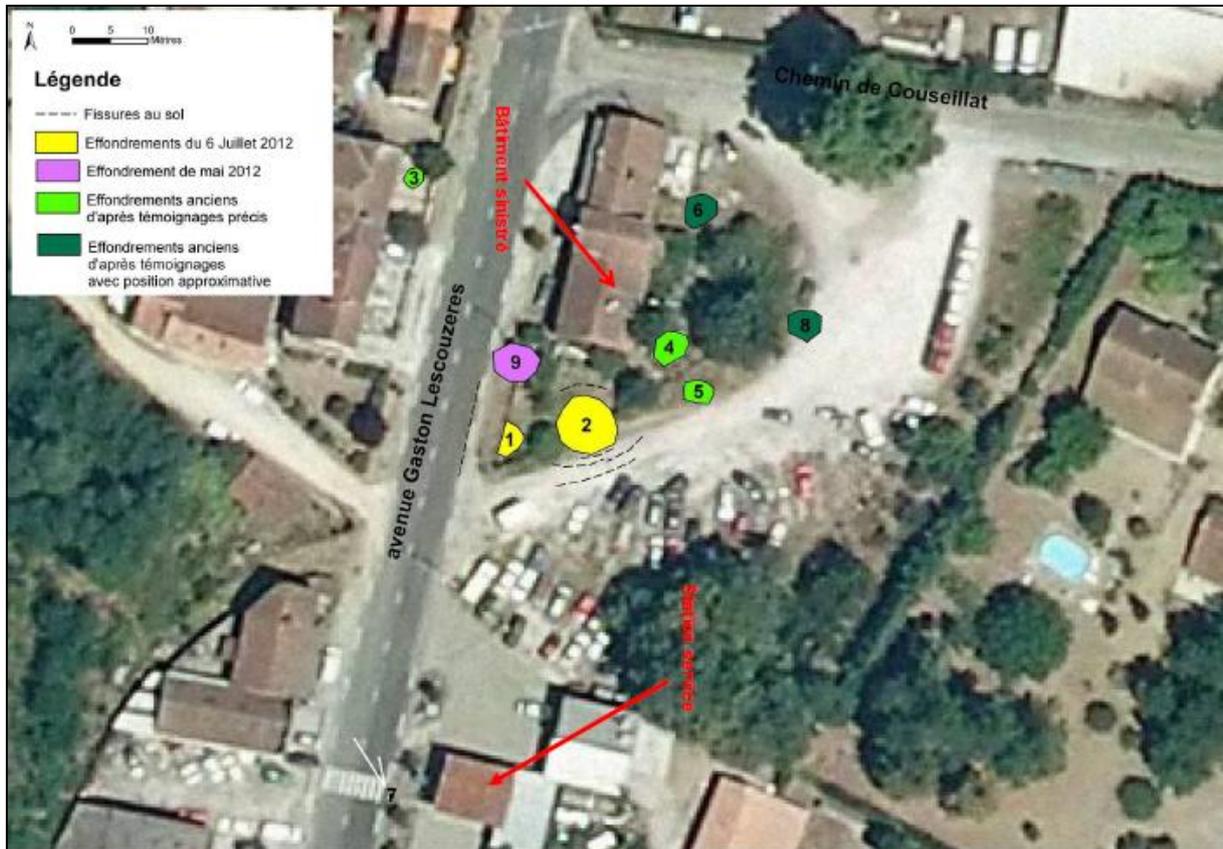
7 témoignages ont été recensés en plus des 2 événements objets de l'étude [Fig. 42].

Figure 42 : Carte des désordres relevés dans le cadre de l'expertise [Source : BRGM]

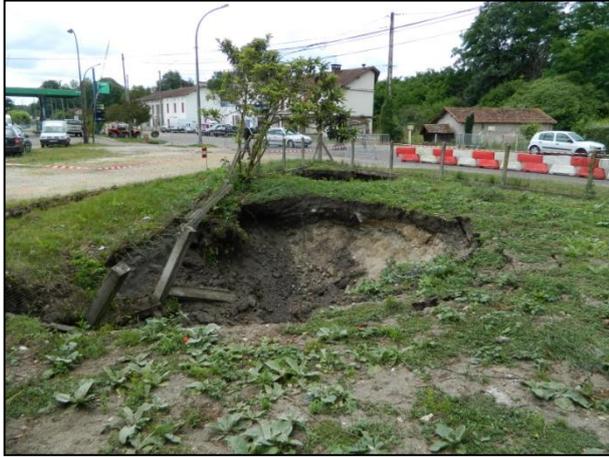
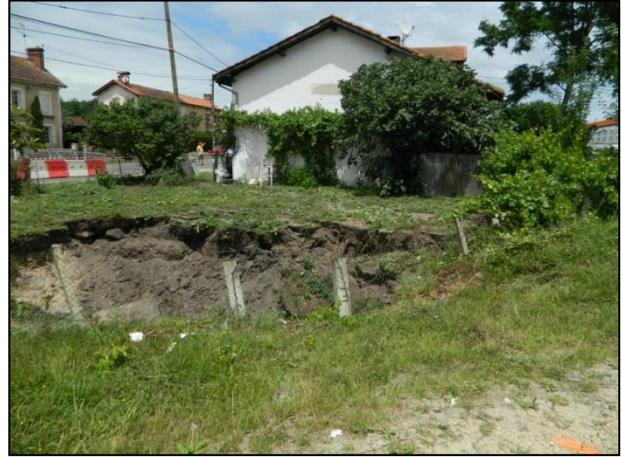
Le premier fontis s'est produit le 6 juillet entre 00h00 et 01h00 du matin. L'effondrement est circulaire et fait 8 m de diamètre pour environ 3 m de profondeur. Le second s'est produit la même journée vers 10h30. Ses dimensions sont plus faibles mais néanmoins conséquentes : forme ovale de 3 x 4 m pour 1,5 m de profondeur. Ils se sont produit à proximité immédiate d'une construction [Fig. 43].

Figure 43 : Effondrements survenus le 6 juillet 2012 à proximité de l'avenue Gaston Lescouzères. Celui au premier plan correspond au premier événement, le seconde est visible en arrière-plan sur la photo de droite
[Source : BRGM]

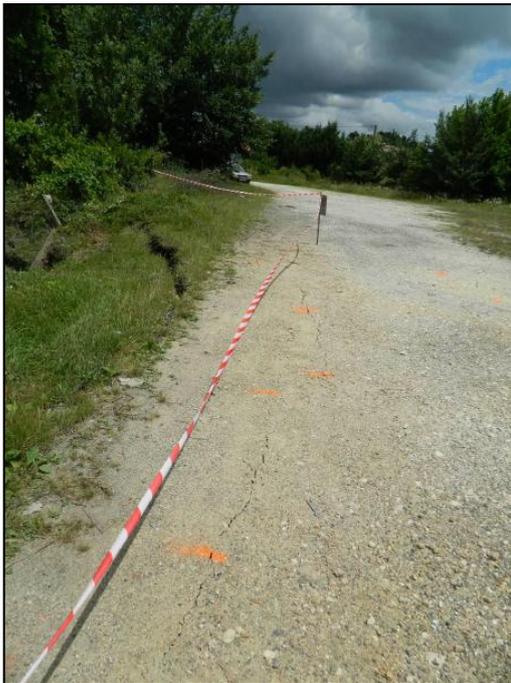
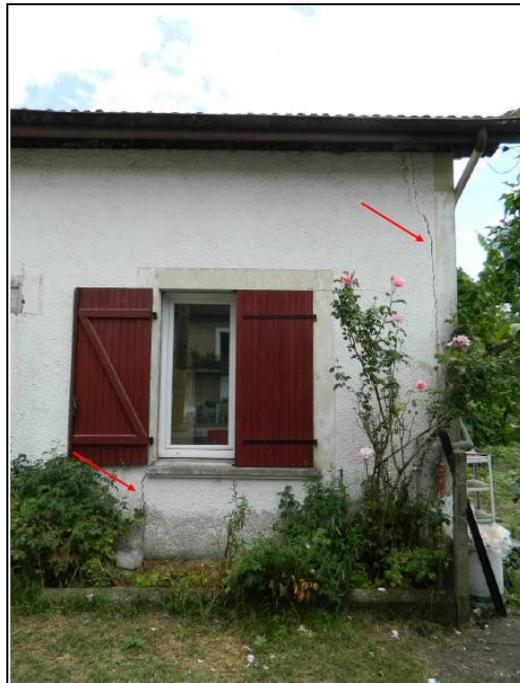
Ces mouvements ont provoqué des **désordres en périphérie**. Ainsi des fissures longilignes sont apparues le long de l'avenue et des fissures circulaires dans un rayon de 6 m autour du fontis. La construction présente quant à elle des fissures ouvertes du fait de la décompression des terrains en direction du fontis (effort de traction sur les fondations) [**Fig. 44**].

Figure 44 : Fissuration sur un chemin (photo de droite) et sur le bâti (photo de gauche) en périphérie des effondrements [Source : BRGM]

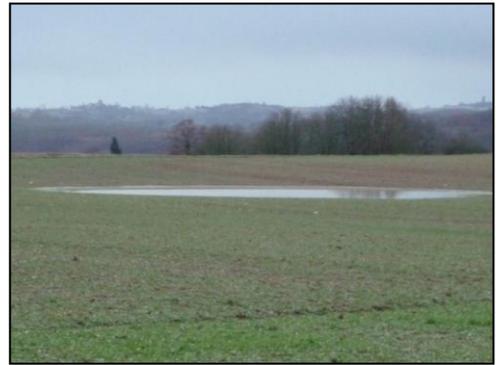
Figure 46 : Schéma [Source : BRGM] et photographie d'une doline à MONTAIGU-DE-QUERCY (Tarn-et-Garonne) [Source : IMS_{RN}]

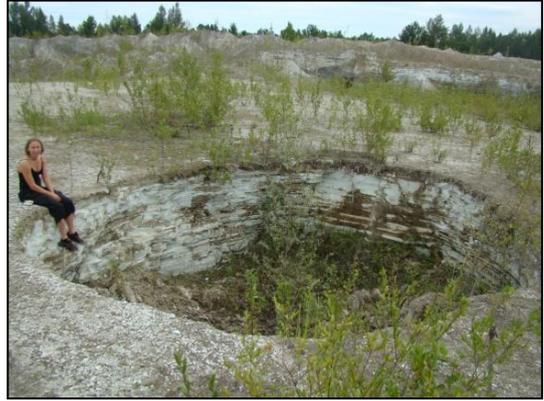
Figure 47 : Schéma [Source : BRGM] et photographie d'un fontis à ROQUEFORT [Source : IMS_{RN}]

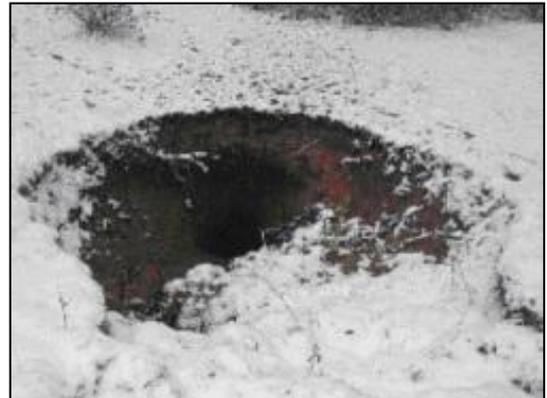
Figure 48 : Effondrement d'une zone sous-cavée par suffosion [Source : BRGM]

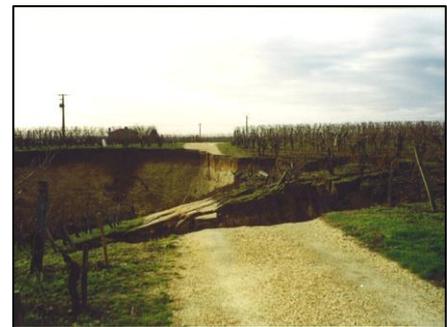
Figure 49 : Schéma [Source : BRGM] et photographie d'un effondrement généralisé à ST-EMILION (Gironde) [Source : CG 33]

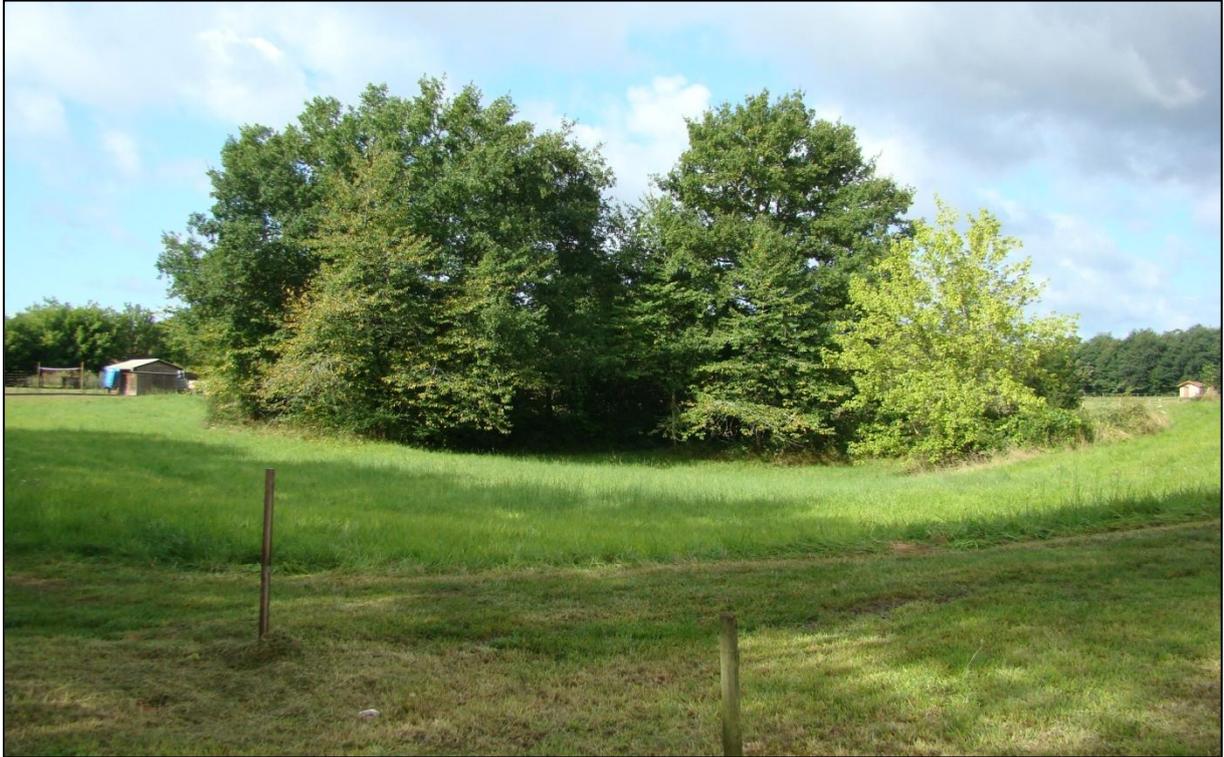
Ainsi de nombreuses dolines de taille très variables ont été observées [Fig. 54, 55 et 56]. Elles correspondent à des **affaissements liés à la flexion des terrains**.

Figure 54 : Doline le long du chemin de Lago, au Nord-Ouest de Barès [Source : IMS_{RN}]

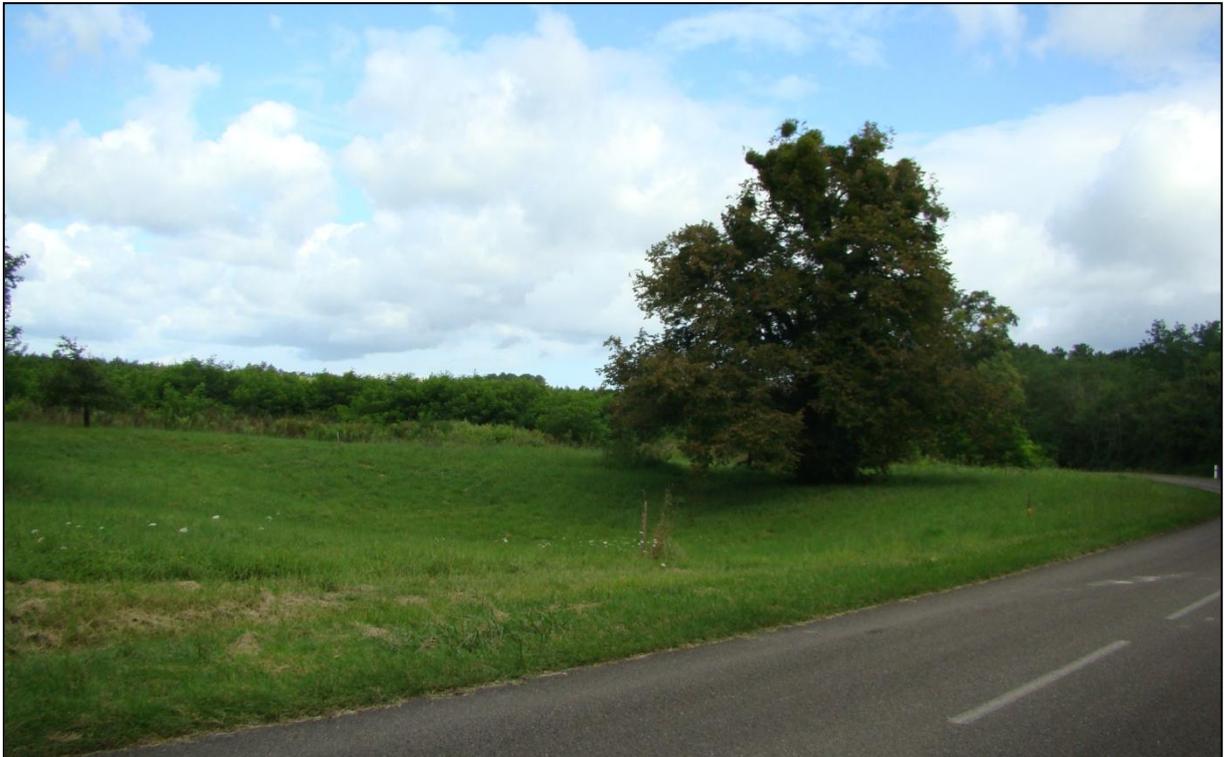
Figure 55 : Doline le long de la rue de la Haute Lande, à l'Est d'Andriou [Source : IMS_{RN}]

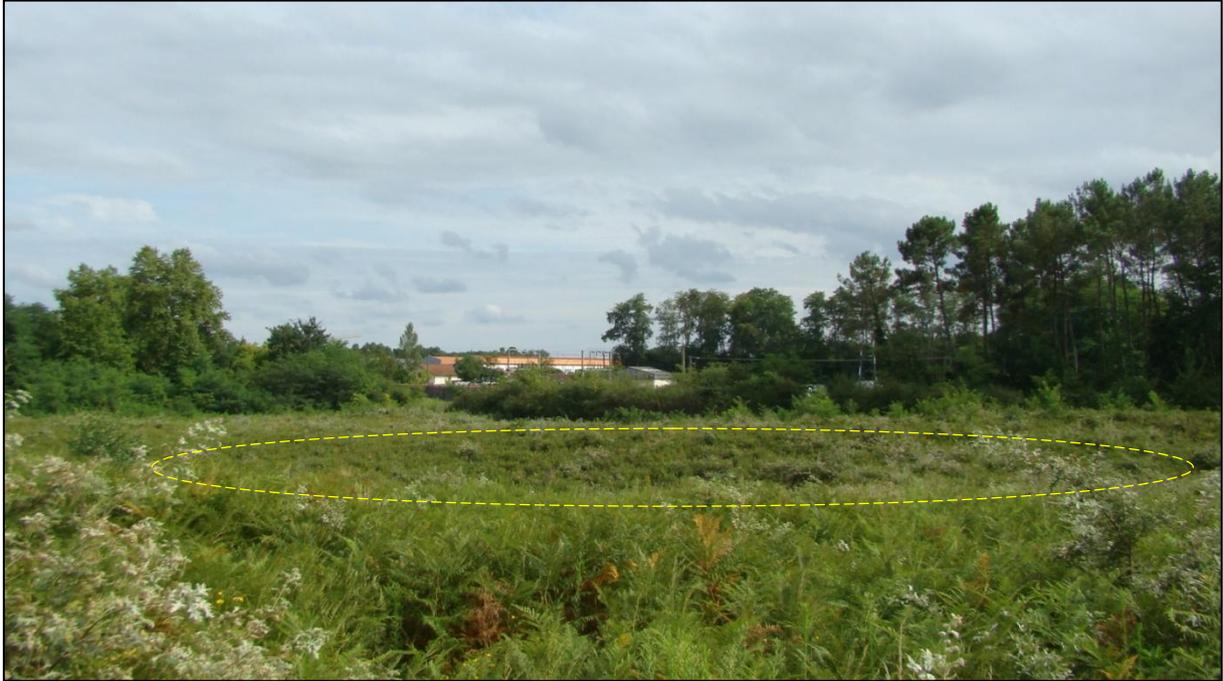
Figure 56 : Doline le long de la rue de la Haute Lande, à l'Est d'Andriou [Source : IMS_{RN}]

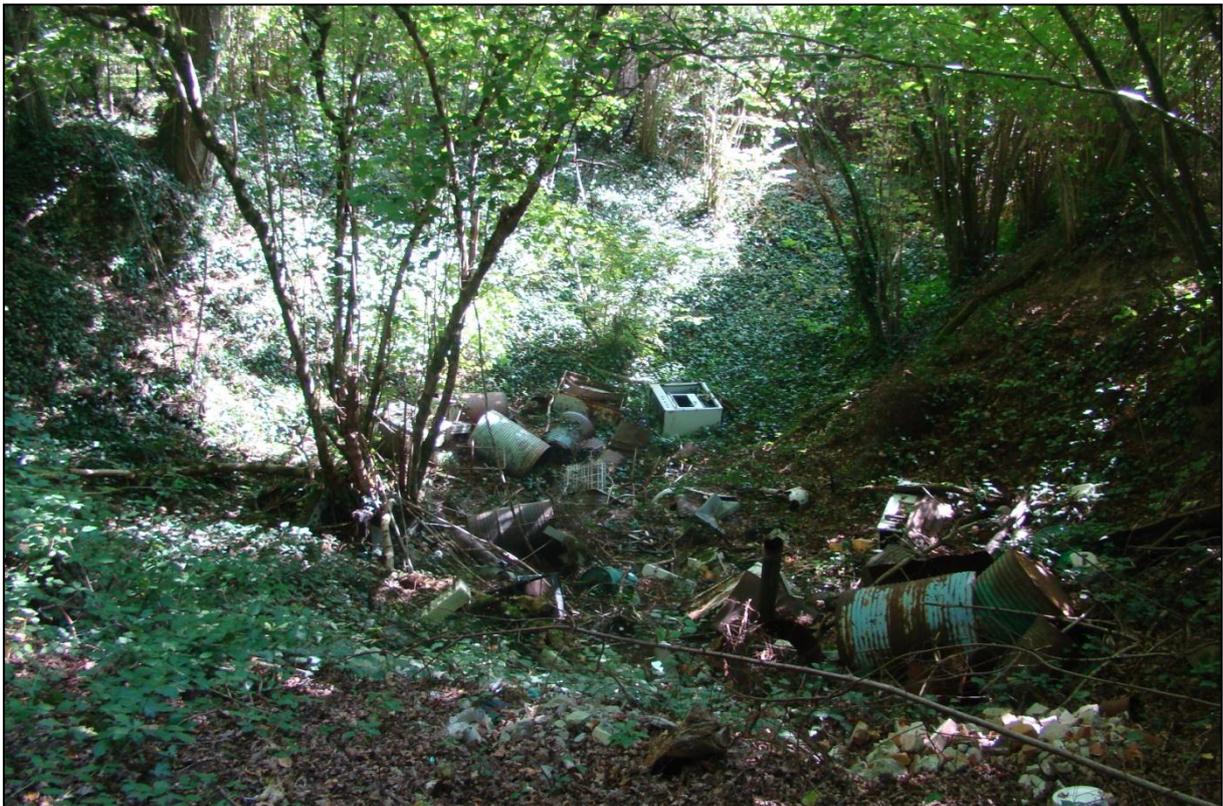
Certaines dépressions sont plus marquées et peuvent correspondre à des **dolines de suffosion** ou à d'**anciens fontis** comblés par l'éboulement des parois **[Fig. 57]**.

Figure 57 : Doline marquée (servant de décharge sauvage) à la Grébine [Source : IMS_{RN}]

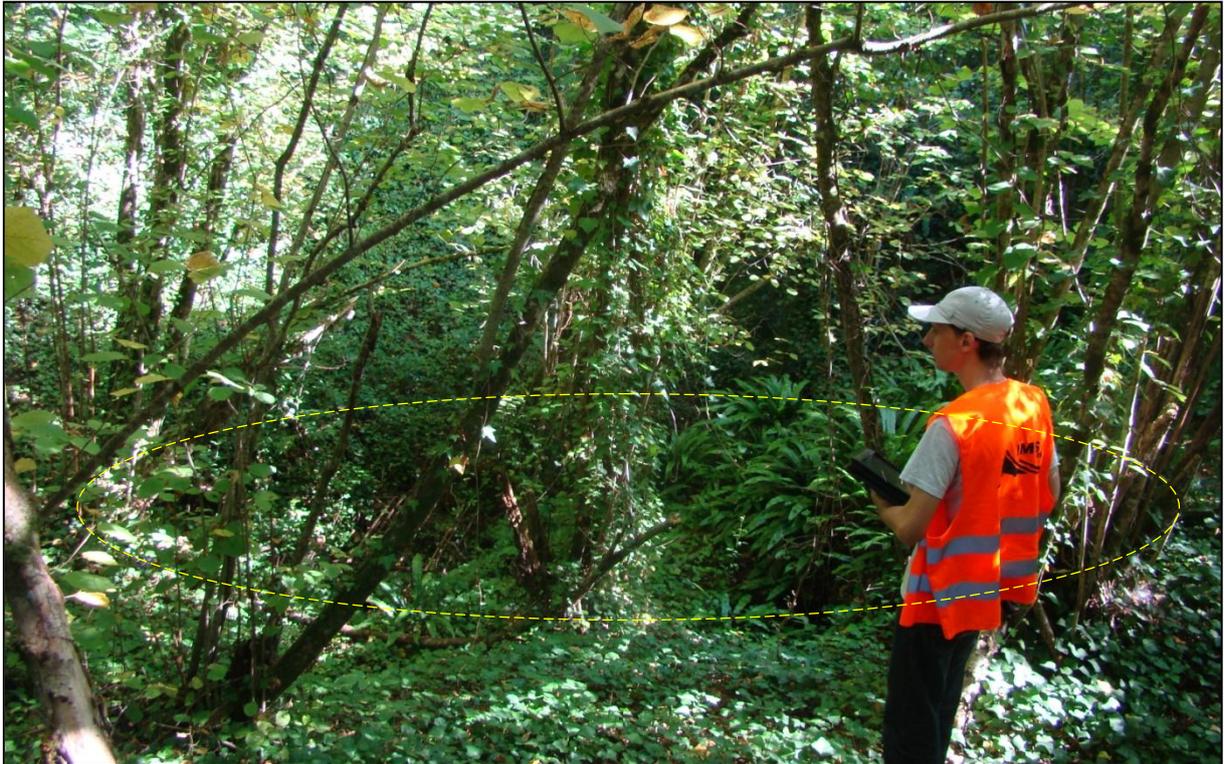
Une perte a été notée en fond de l'une d'entre elles, elle prend la forme d'un conduit globalement vertical d'environ 1 m de diamètre. La roche calcaire est visible [Fig. 58 et 59].

Figure 58 : Doline marquée à la Grébigne [Source : IMS_{RN}]

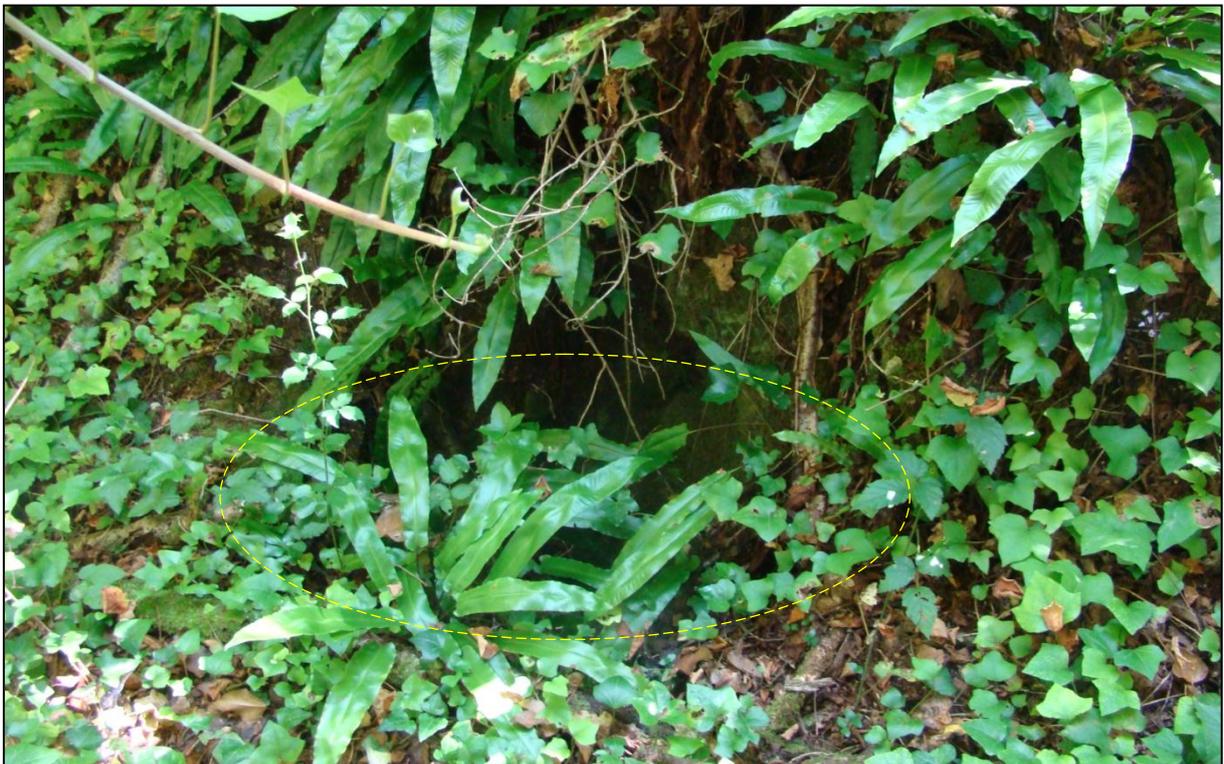
Figure 59 : Perte au fond de la doline marquée à la Grébigne [Source : IMS_{RN}]

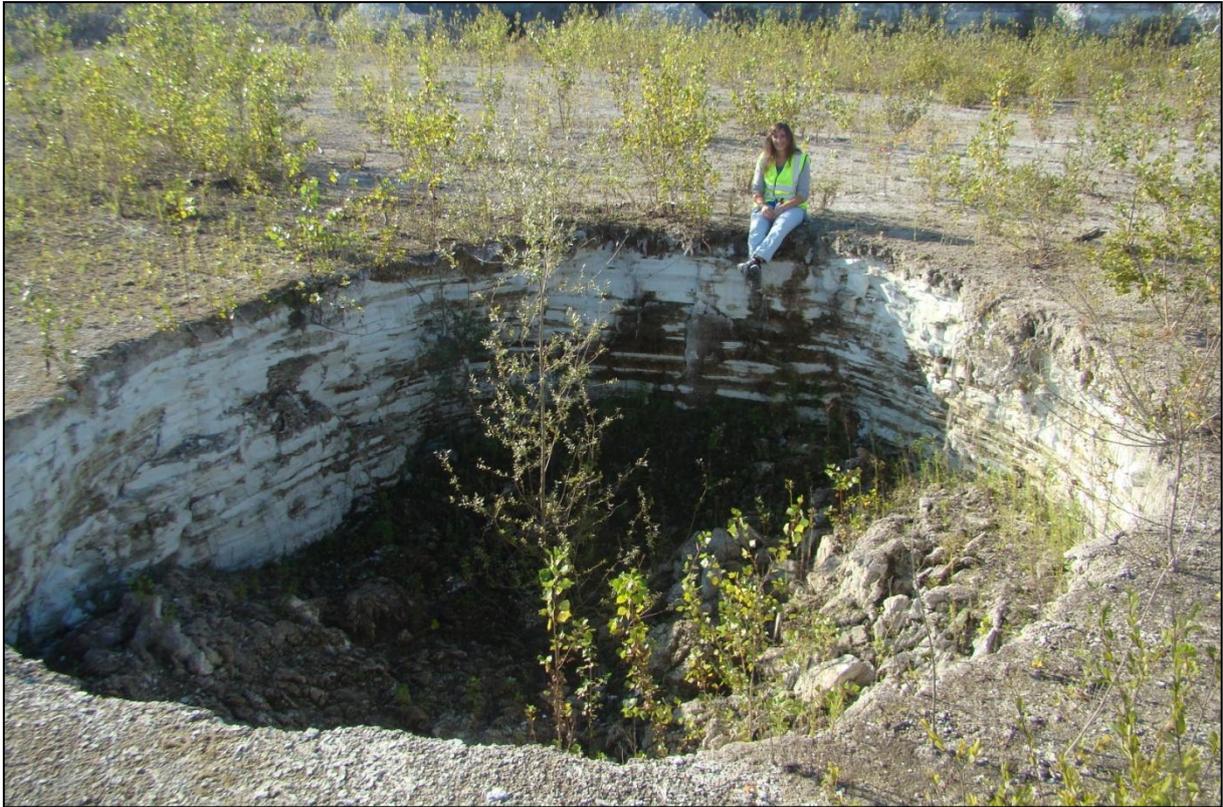
Figure 60 : Fontis d'environ 10 m de diamètre (désordre n° 1 dans l'étude BRGM) [Source : IMS_{RN}]

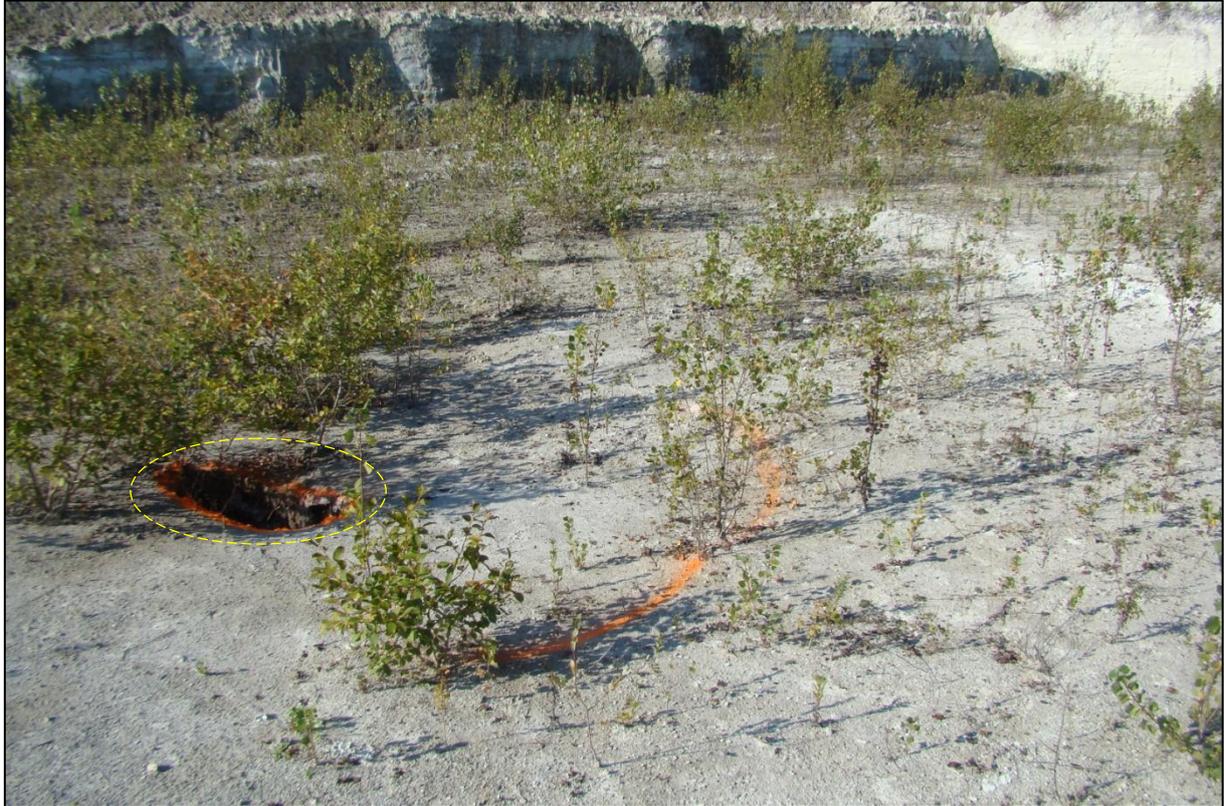
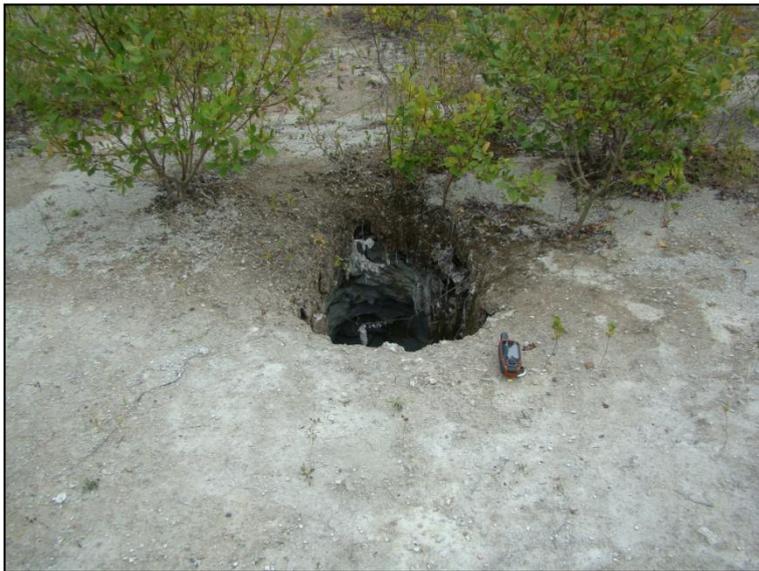
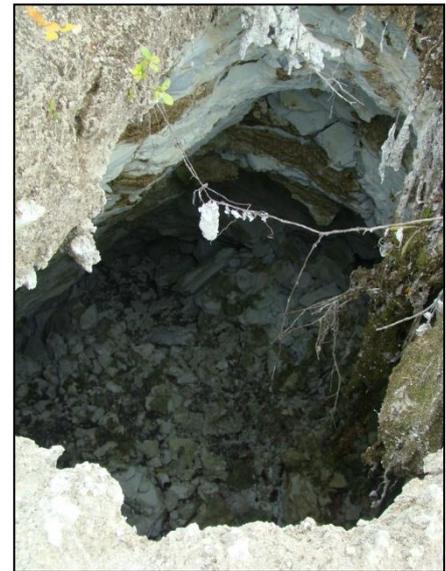
Figure 62 : Dépression présentant un effondrement d'environ 1 m de diamètre au centre, les parois présentent un dévers marqué s'étendant à plusieurs mètres autour du fontis (désordre n° 3 dans l'étude BRGM) [Source : IMS_{RN}]

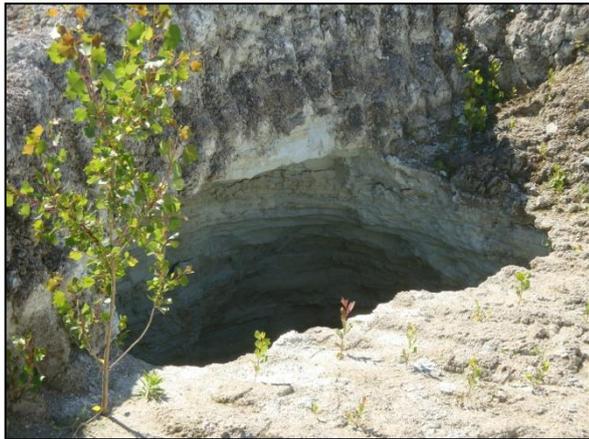
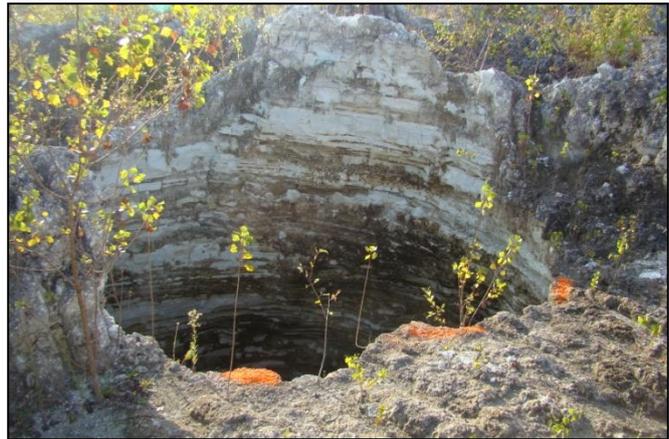
Figure 63 : Evolution du fontis n° 6 entre le 1^{er} juin 2012 (à gauche) et le 12 septembre 2014 (à droite) par effondrement de la couverture des déchets de papeterie [Source : BRGM / IMS_{RM}]

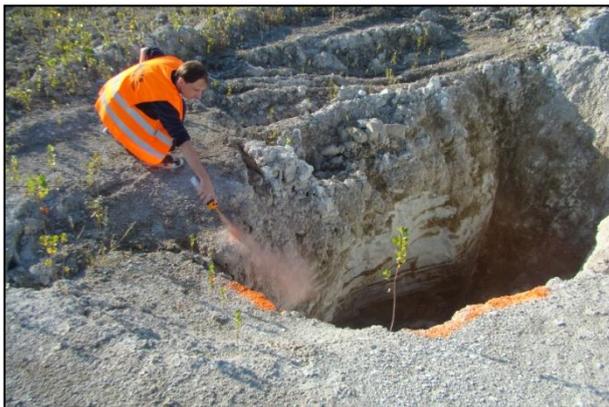
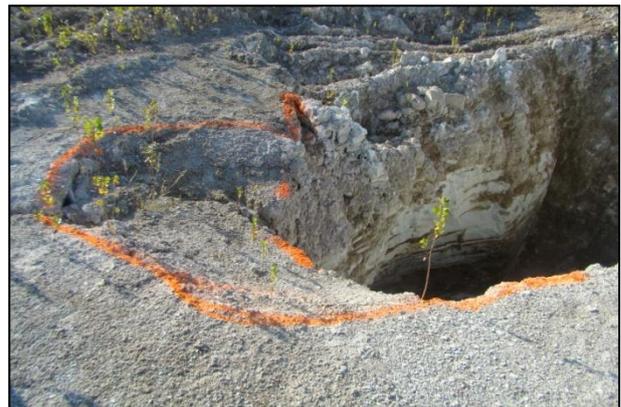
Figure 64 : Mise en place de témoin à la peinture au niveau des limites de fontis et des fissures périphériques [Source : IMS_{RM}]

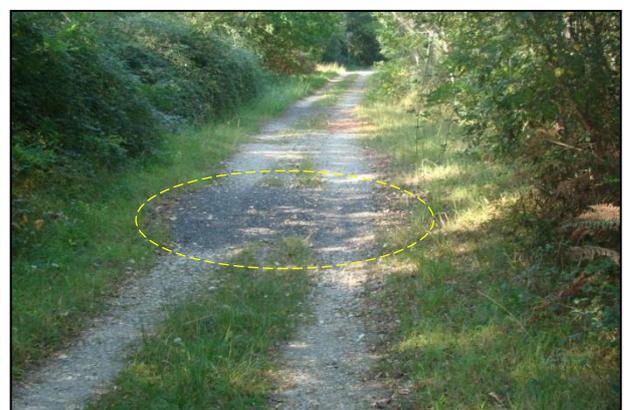
En périphérie du site SOCODAC, de nombreuses dépressions ont été observées. Certains chemins présentent des zones circulaires remblayées. Ces remblais pourraient être liés à des affaissements ou des effondrements [Fig. 65].

Figure 65 : Zone remblayée sur un chemin à l'Est de SOCODAC [Source : IMS_{RM}]

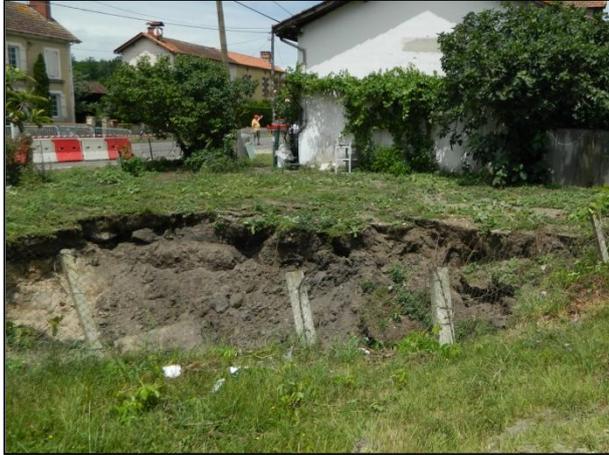
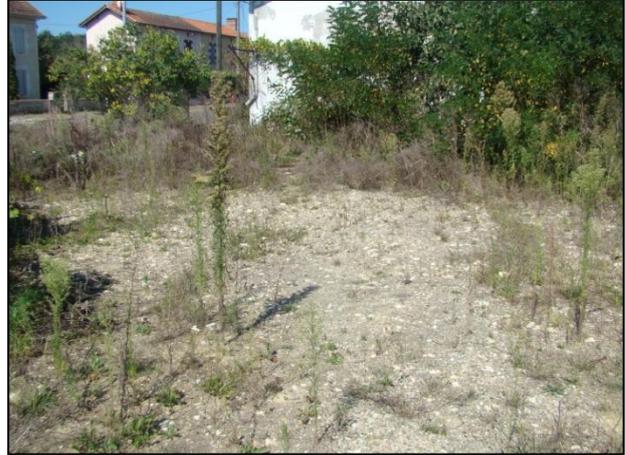
Figure 66 : Remblaiement du fontis entre le 6 juillet 2012 (à gauche) et le 11 septembre 2014 (à droite), avenue Gaston Lescouzères [Source : BRGM / IMS_{RN}]

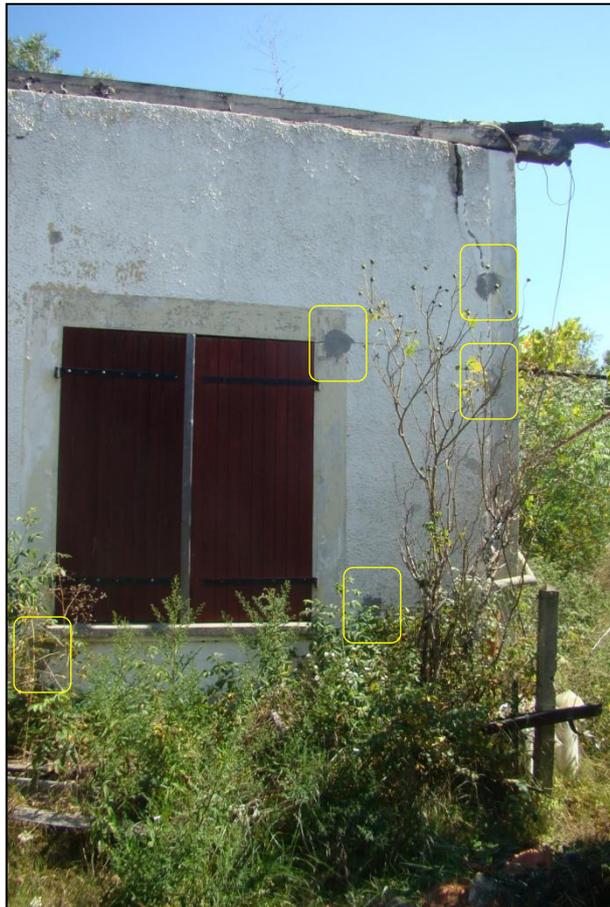
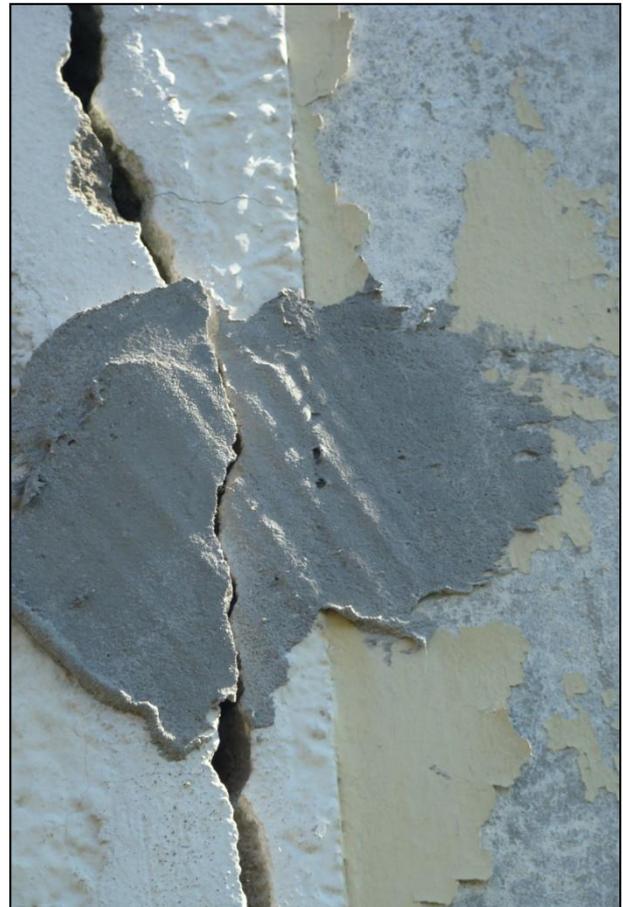
Figure 67 : Témoins fissurés sur la construction impactée par les fontis du 6 juillet 2012 [Source : IMS_{RN}]

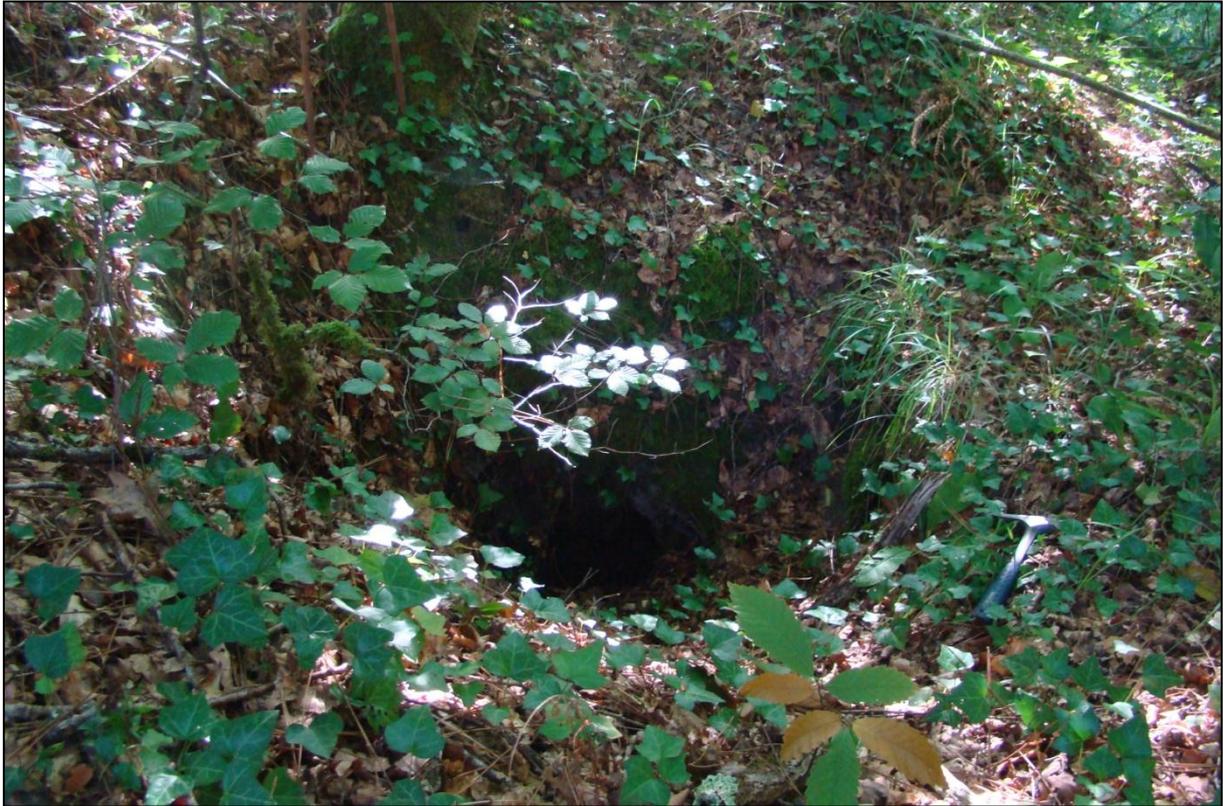
En dehors de la partie Nord du territoire communal, des témoins du risque d'affaissements et d'effondrements sont visibles en bordure de cours d'eau notamment de la rivière de la Douze et du ruisseau du Cros. Ainsi un fontis et des cavités ont été notés [Fig. 68 et 69].

Figure 68 : Fontis d'un diamètre d'environ 1 m observé le long de la Douze à proximité de la station d'épuration [Source : IMS_{RN}]

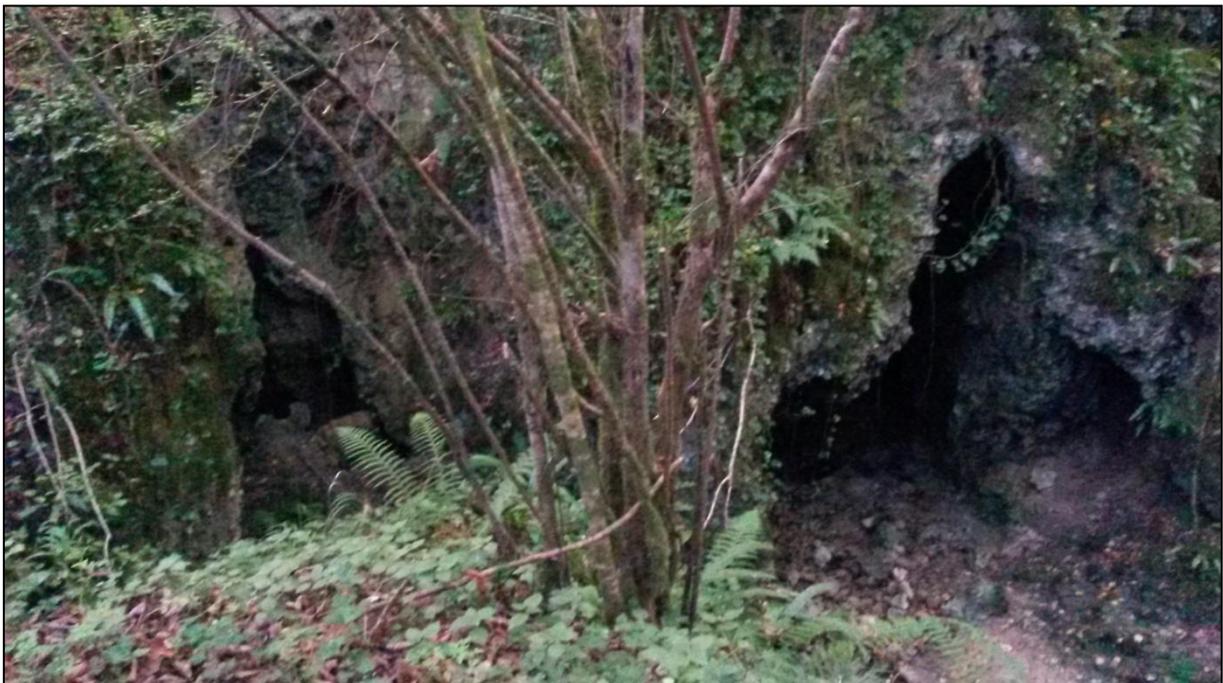
Figure 69 : Cavités pyramidales dans le talweg du ruisseau du Cros [Source : IMS_{RN}]
