DDTM des Landes

ETUDE DE CARACTERISATION DE L'ALEA EFFONDREMENTS KARSTIQUES

COMMUNE DE ROQUEFORT

RAPPORT FINAL

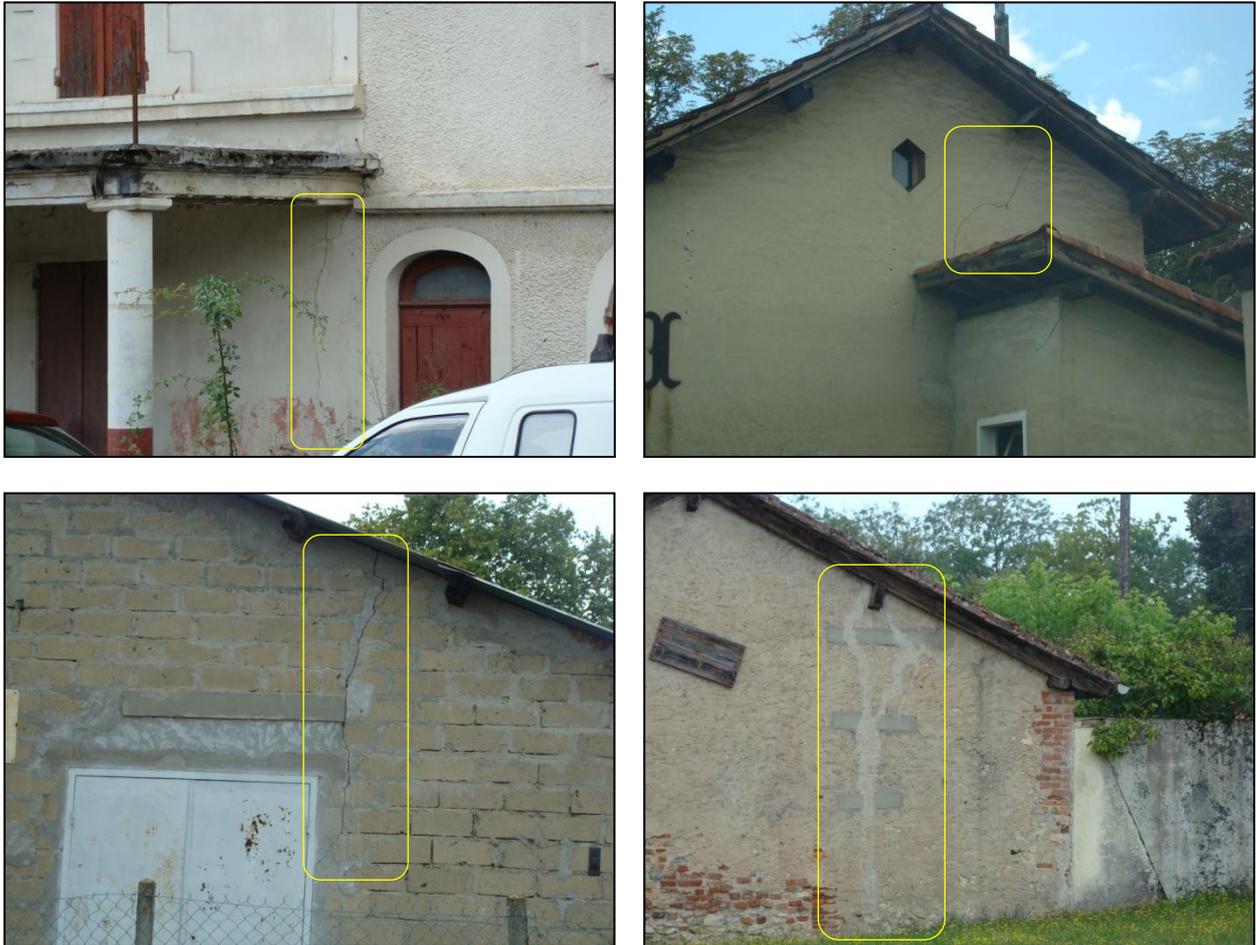
Figure 70 : Présence de désordres sur le bâti en périphérie de la zone fortement impactée [Source : IMS_{RN}]

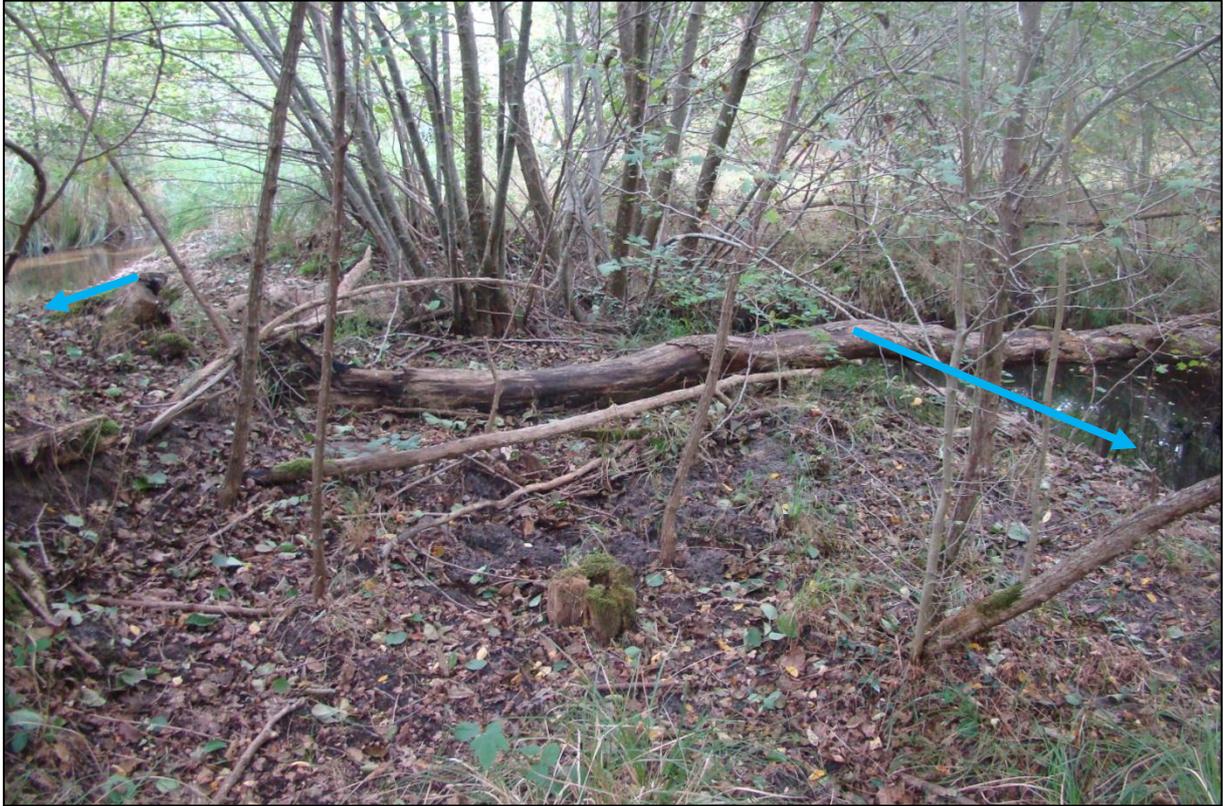
Au niveau de la RD 626, le ruisseau du Cros présente une division [Fig. 73]. Le cours d'eau principal passe sous la route à l'aide d'un ouvrage de franchissement tandis qu'un seconde bras vient buter contre un talus rocheux présentant une importante fracture [Fig. 74] où l'eau s'engouffre : **perte**.

Figure 73 : Ruisseau du Cros se divisant en amont de la RD 626 : à gauche, le cours principal et à droite, le bras menant à la perte [Source : IMS_{RN}]

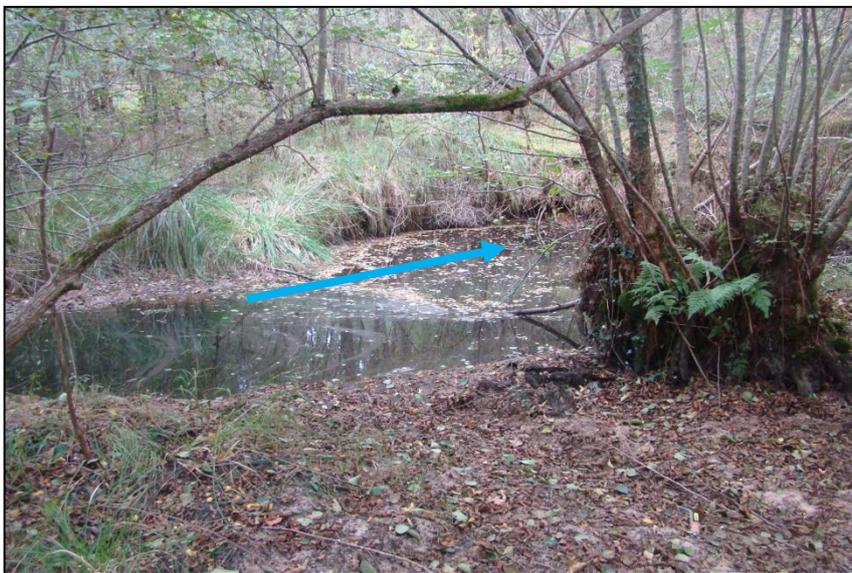
Figure 74 : Perte du ruisseau du Cros en amont de la RD 626 (la fracture est encadrée en jaune) [Source : IMS_{RN}]

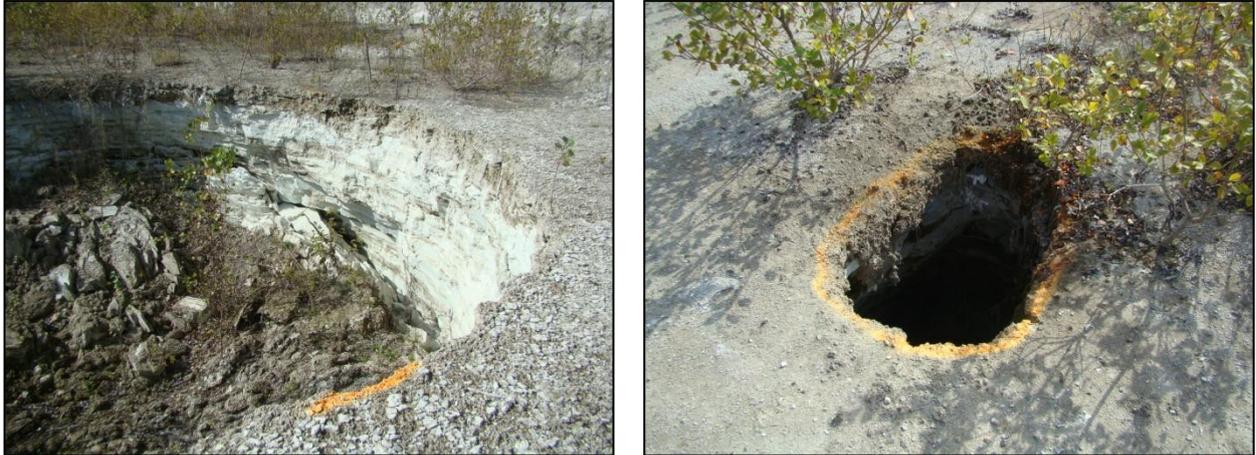
Figure 75 : Absence d'évolution au niveau des témoins tracés les 11 et 12/09/2014 [Source : IMS_{RN}]

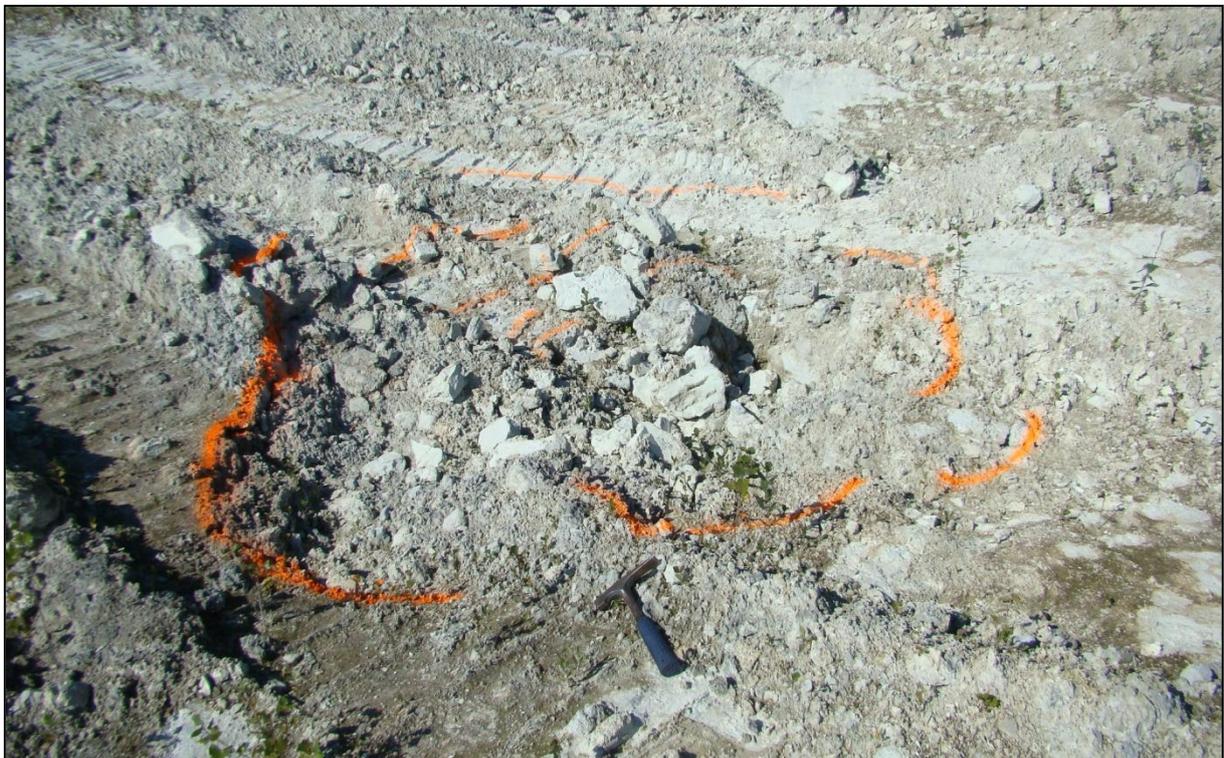
Figure 76 : Fontis en cours de formation dans la partie Sud du site de SOCODAC [Source : IMS_{RN}]

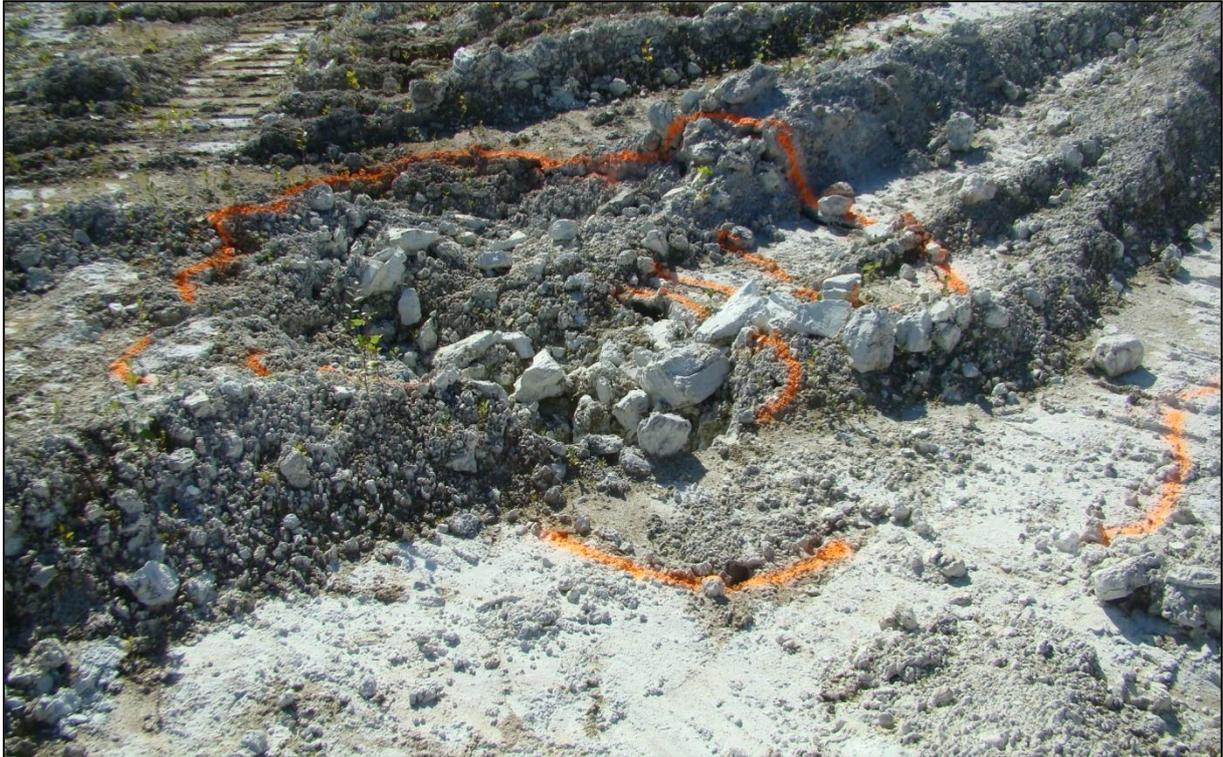
Figure 77 : Fontis en cours de formation dans la partie Sud du site de SOCODAC [Source : IMS_{RN}]

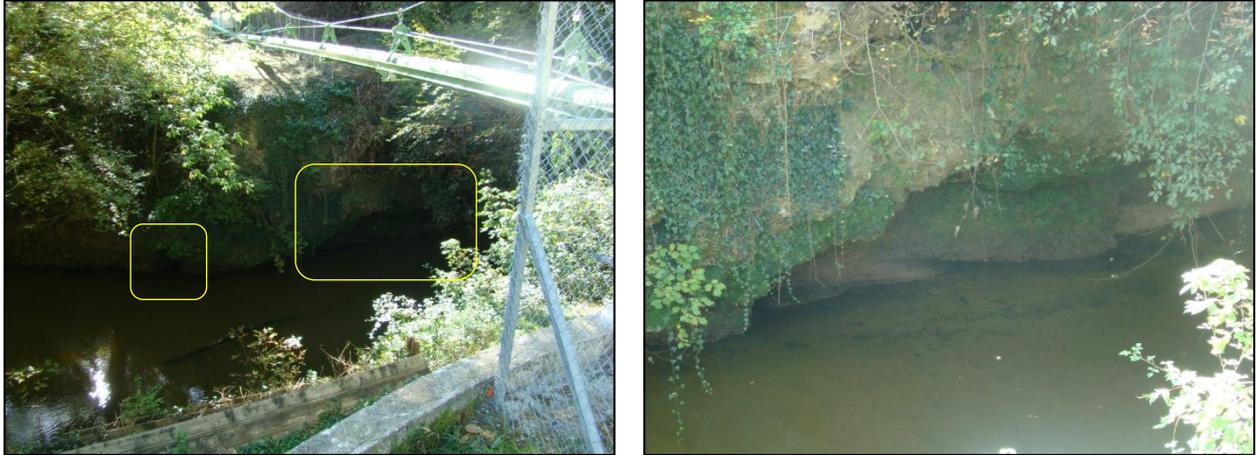
Plusieurs **cavités** ou **sous-cavages** ont été repérés dans les calcaires bordant la Douze au niveau de conduite de gaz suspendue [Fig. 78].

Figure 78 : Cavités et sous-cavages le long de la Douze au niveau de la conduite de gaz suspendue
[Source : IMS_{RN}]
